# RAPPORT DE VISITE

**Adresse du bien :**  
XXXXX XXX XXXX

**Date de visite :** 08/03/2023

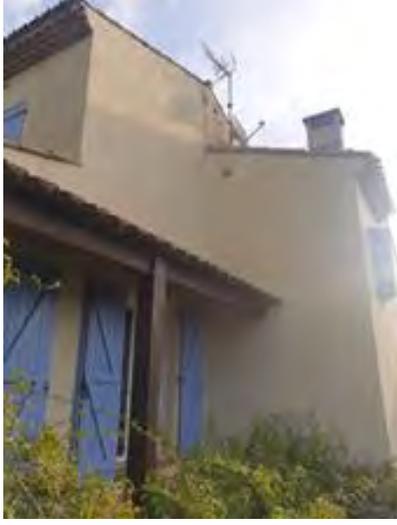
MURS PORTEURS	
Etat (selon constatation visuelle)	<input type="checkbox"/> Etat neuf <input checked="" type="checkbox"/> Usagé <input type="checkbox"/> A rénover
Descriptif des travaux	
Chiffrage du coût des travaux	Aucun
<p><i>La structure de la maison est éditée en briques creuses hourdées.</i></p> <p><i>L'examen visuel des structures ne montre aucun défaut structurel, la maison construite il y a environ 40 ans n'a pas de fissuration marquée, elle est visuellement saine.</i></p> <p><i>Le mur de soutènement séparant la parcelle du projet et celle de son voisin, appartient à la parcelle projet, il est également en bon état, éditée en béton armé, correctement drainé par barbacanes, sans aucun signe de faiblesse.</i></p>

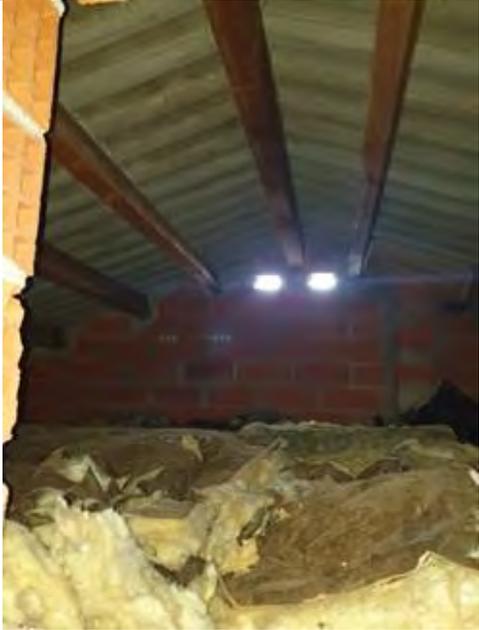
<b>Etat (selon constatation visuelle)</b>	<input type="checkbox"/> Etat neuf <input checked="" type="checkbox"/> Usagé <input type="checkbox"/> A rénover
<b>Descriptif des travaux</b>	Aucun si aucune modification de toiture
<b>Chiffrage du coût des travaux</b>	<p><b>En cas d'action sur la toiture, le coût de désamiantage est estimé à 15 000 € pour l'ensemble du support de couverture. En l'état aucun travaux n'est nécessaire</b></p>
<p><i>La charpente est traditionnelle, composée de poutres en bon état.</i></p> <p><i>Le support de couverture est réalisé à base de plaques sous tuiles en fibro-cime</i></p> <p><i>Vu l'année de construction, la probabilité de présence d'amiante dans ce support de couverture est très forte. Cette présence sera confirmée le cas échéant par le diagnostic amiante</i></p>

LOTS	CHIFFRAGE
MURS PORTEURS	
PLANCHER	
CHARPENTE	
COUVERTURE	15 000 € de désamiantage en cas de nécessité de travaux en toiture
FACADE	
<b>TOTAL</b>	<b>15 000 €</b>

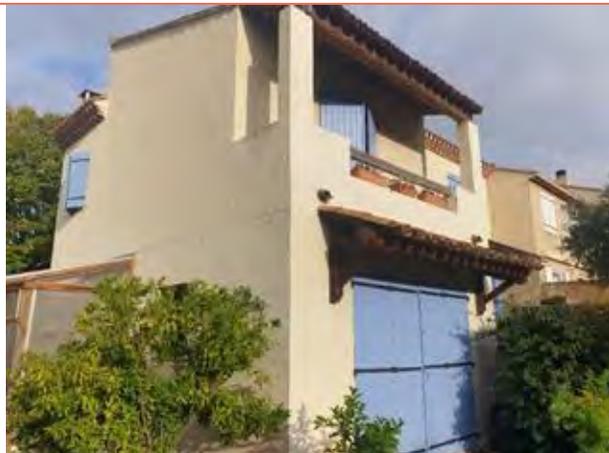
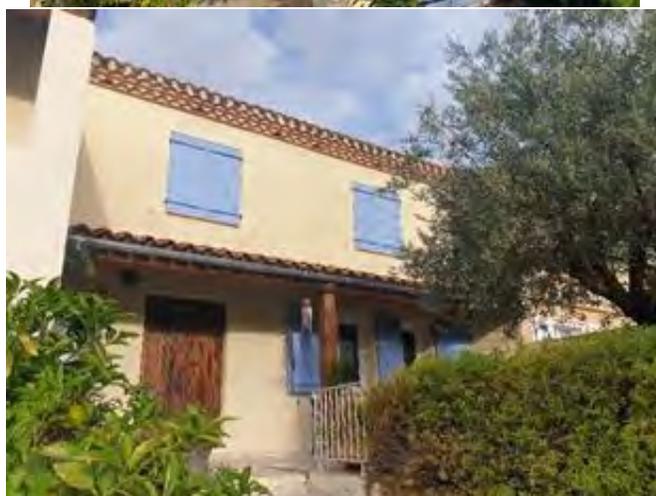
*La façade est réalisée à partir d'un enduit traditionnel à base de mortier hydraulique, revêtue d'un enduit de type RPE.  
Cet enduit est en bon état.*

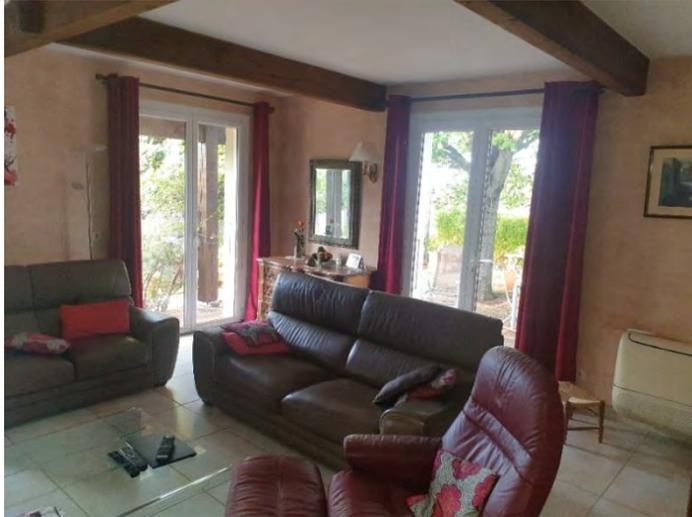
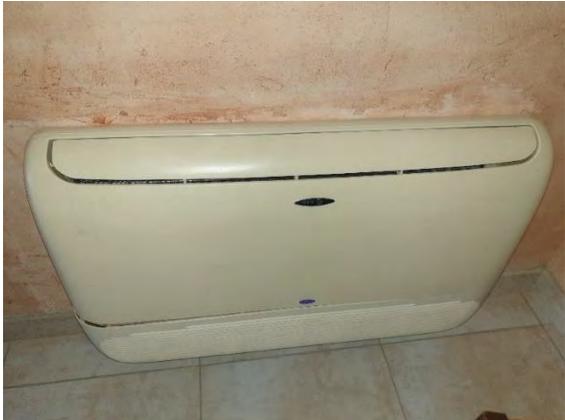
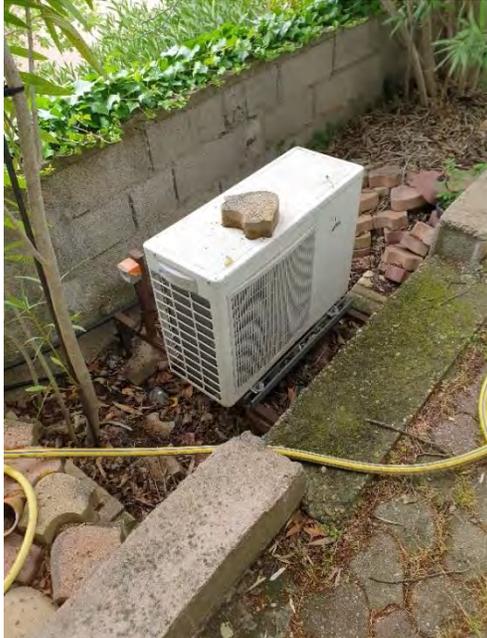
CHAUFFAGE : Électrique	
Accessible	<input checked="" type="checkbox"/> Oui <input type="checkbox"/> Non
Etat* (selon constatation visuelle)	<input type="checkbox"/> Etat neuf <input checked="" type="checkbox"/> Usagé <input type="checkbox"/> A rénover
Travaux à réaliser	Pour optimisation énergétique
Chiffrage du coût des travaux	5 000 €
<p><i>Le chauffage de la maison est composé :</i>  <i>D'un insert flamme bleu très récent (1 an)</i>  <i>De trois PAC desservant l'une le RdC, l'autre la chambre parentale et la dernière l'étage.</i>  <i>Ces installations ont une dizaine d'année environ, elles viennent en complément de l'installation de chauffage qui originellement est électrique par convecteurs.</i>  <i>L'installation est en état d'usage, elle a le défaut de superposer les PACs et les convecteurs. Pour optimiser l'installation un gainable pourrait être installé à l'étage pour être mieux desservi et s'affranchir complètement des convecteurs.</i></p>

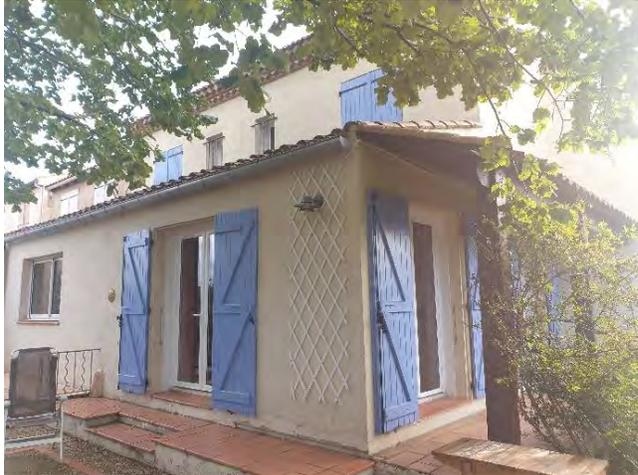
MENUISERIE	
Etat (selon constatation visuelle)	<input checked="" type="checkbox"/> Etat neuf <input type="checkbox"/> Usagé <input type="checkbox"/> A rénover
Travaux à réaliser	Non
Chiffrage du coût des travaux	
<p><i>La maison est équipée de menuisiers PVC entièrement remplacés il y a environ 5 ans. Les fermetures sont en bois (résineux) en état d'usage (environ 15 ans)</i></p>

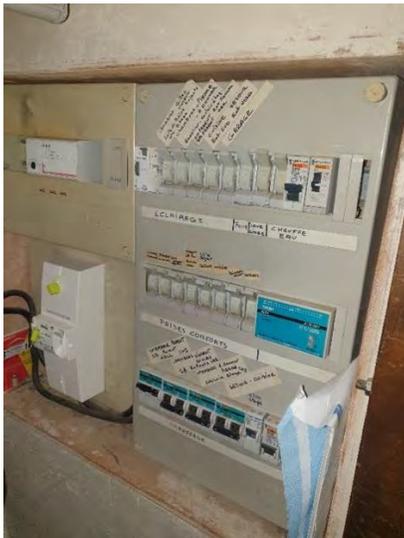
ELECTRICITE	
Accessible	<input checked="" type="checkbox"/> Oui <input type="checkbox"/> Non
Etat (selon constatation visuelle)	<input type="checkbox"/> Etat neuf <input type="checkbox"/> Usagé <input checked="" type="checkbox"/> A rénover
Travaux à réaliser	Tableau et appareillage à remplacer
Chiffrage du coût des travaux	5 000 €
<p><i>Le tableau électrique est d'origine (1980). Il est en état d'usage mais pour une parfaite sécurité des biens et des personnes, une rénovation serait nécessaire :</i></p> <ul style="list-style-type: none"> <li>- <i>Mise en place de dispositifs différentiels sur l'ensemble des circuits</i></li> <li>- <i>Remplacement des appareillages anciens (prises et interrupteurs)</i></li> <li>- <i>Remplacement des portes fusibles</i></li> </ul>

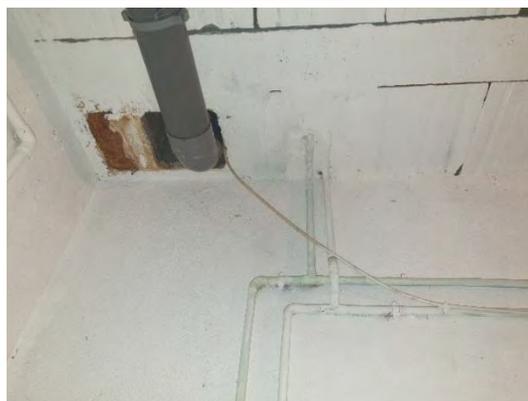
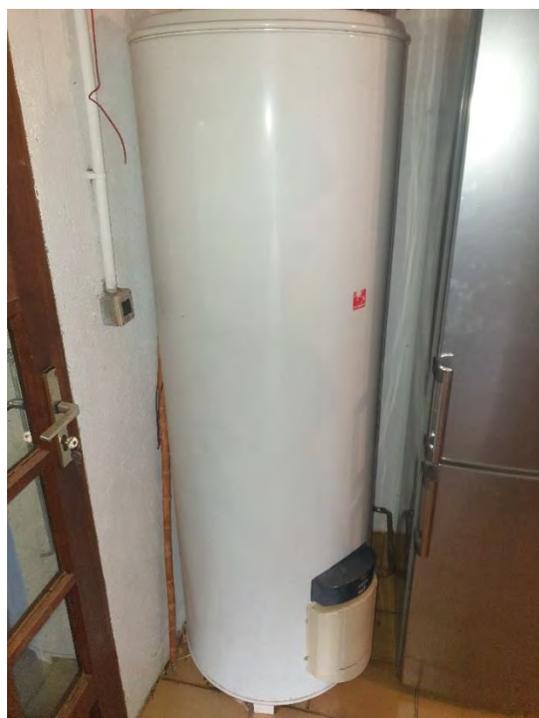
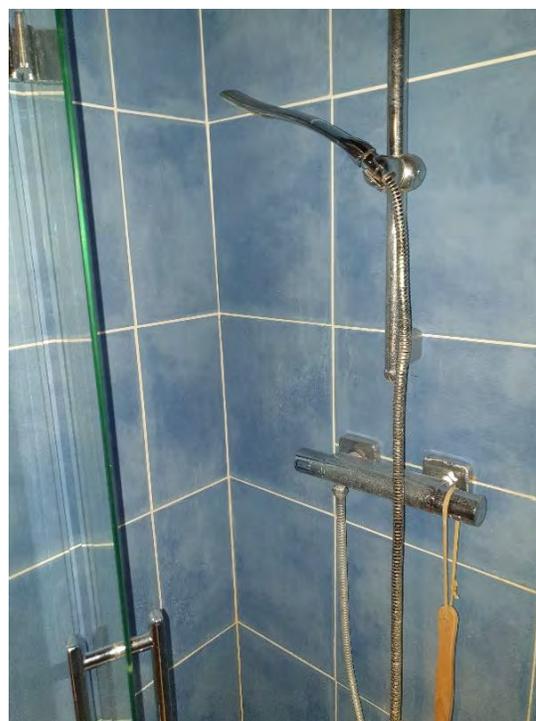
*Installation de plomberie réalisée :  
En cuivre pour les adductions, en PVC pour les évacuations. Le sanitaire n'est pas entièrement d'origine, une salle de bain a été refaite il y a 5 à 10 ans.  
L'ensemble en bon état, pas de travaux à prévoir sauf réhabilitation esthétique désirée par le client.*

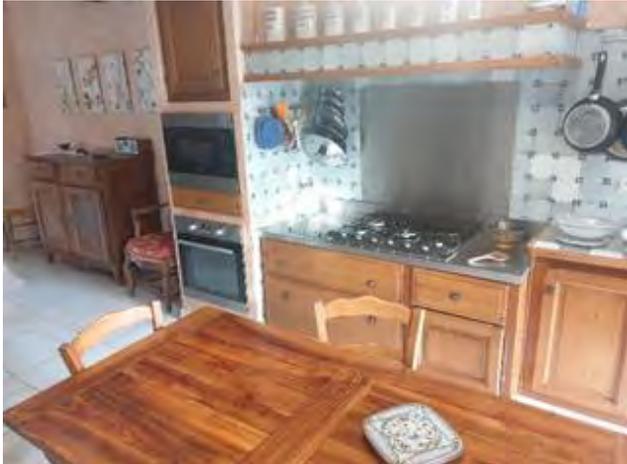
CUISINE	
<b>Etat *(selon constatation visuelle)</b>	<input type="checkbox"/> Etat neuf <input checked="" type="checkbox"/> Usagé <input type="checkbox"/> A rénover
<b>Travaux à réaliser</b>	Pas de nécessité sauf volonté acheteur
<b>Chiffrage du coût des travaux</b>	25 000 €
<p><i>La cuisine est rustique mais en bon état d'entretien. Vous avez émis le souhait de la remplacer immédiatement après l'achat.</i></p> <p><i>Le budget d'une cuisine de ce type est estimé entre 10 000 € et 25 000 €, cet équipement étant soumis à des écarts de coûts important selon la marque et le niveau d'équipement souhaité.</i></p>

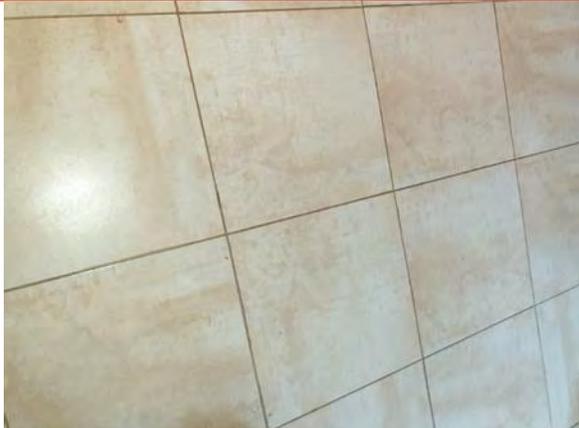
REVETEMENTS DE SOL	
<b>Etat (selon constatation visuelle)</b>	<input type="checkbox"/> Etat neuf <input checked="" type="checkbox"/> Usagé <input type="checkbox"/> A rénover
<b>Travaux à réaliser</b>	
<b>Chiffrage du coût des travaux</b>	
<p><i>La maison est entièrement revêtue de grés maillés, en bon état. Aucun travaux n'est nécessaire sauf pour décoration selon volonté de l'acheteur.</i></p>

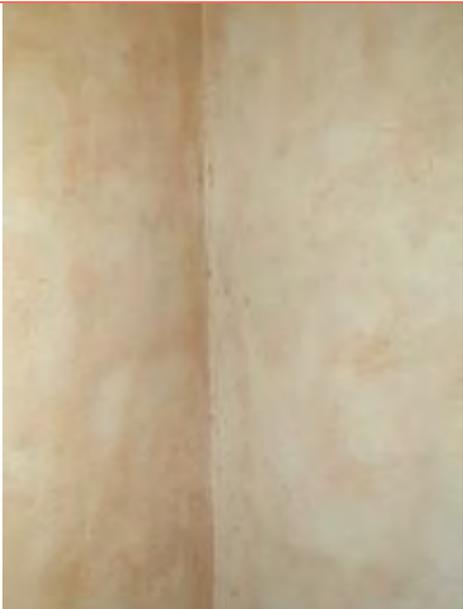
<b>Etat (selon constatation visuelle)</b>	<input type="checkbox"/> Etat neuf <input checked="" type="checkbox"/> Usagé <input type="checkbox"/> A rénover
<b>Travaux à réaliser</b>	
<b>Chiffrage du coût des travaux</b>	Estimé à 100 € / m2 Habitable
<p><i>La maison est décorée au gout de l'habitant actuel. Les revêtements de murs sont divers :</i></p> <ul style="list-style-type: none"> <li>- <i>Enduit cirés au RdC</i></li> <li>- <i>Peintures à l'étage</i></li> </ul> <p><i>Le tout en bon état d'usage.</i></p>

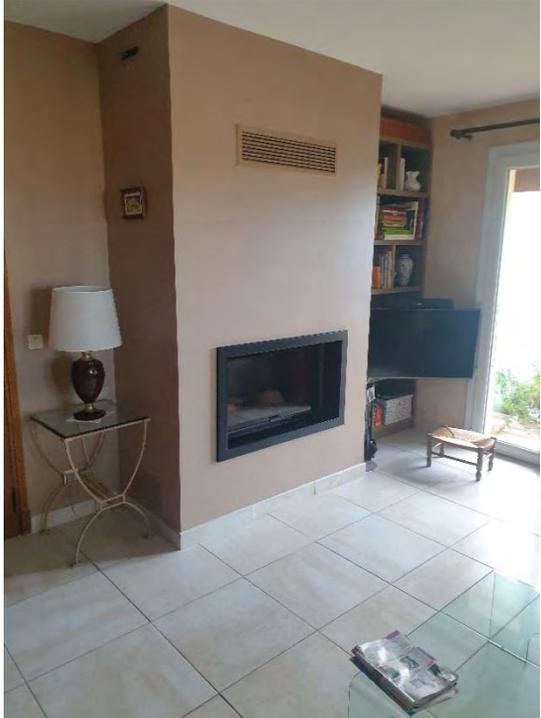
<b>Accessible*</b>	<input type="checkbox"/> Oui <input checked="" type="checkbox"/> Non
<b>Etat (selon constatation visuelle)</b>	<input checked="" type="checkbox"/> Etat neuf <input type="checkbox"/> Usagé <input type="checkbox"/> A rénover
<b>Travaux à réaliser</b>	
<b>Chiffrage du coût des travaux</b>	
<p><i>La cheminée, qui constitue un des moyens de chauffage principaux de la maison, a été installée par un professionnel il y a deux ans environ, la facture et assurance décennale du professionnel est disponible selon le vendeur, et pourra être annexée à l'acte.</i></p>

\* L'état du ramonage ne peut pas être testé visuellement, nous vous conseillons au client de procéder à un ramonage après achat et avant utilisation de la fumisterie
